Umwelttechnischer Untersuchungsbericht

Projekt: Umwidmung Industriegebiet Süd Haßloch
Bebauungsplangebiet Nr. 100 „Am Obermühlpfad“
Untersuchung Altstandort – Reg. Nr.: 332 00 025 - 5006/000 - 00
Carl-Benz-Straße 6/8 (Teile von Hauptgrundstück Fabrikstraße 7)
67454 Haßloch

IBES-Projekt-Nr.: 21.333.3

**Ort und Datum
des Berichtes:** Neustadt/Weinstr., 30.11.2021 kä/br-gr

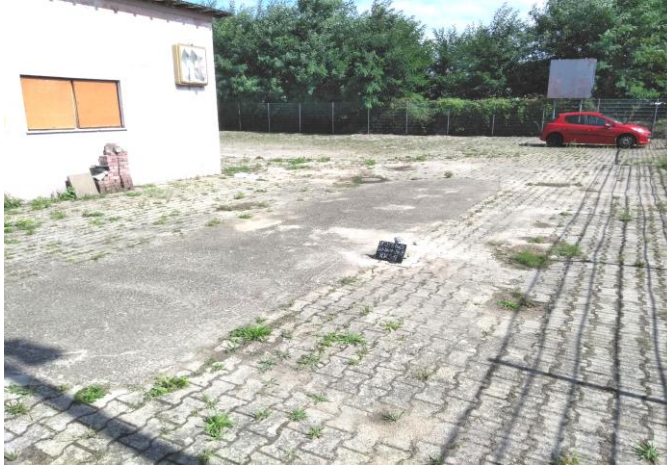
Bild 1: Blick von W auf RKS/RP 1 unmittelbar neben der ehemaligen, jetzt durch eine Schwarzdecke oberflächenversiegelten Grundfläche der Tankstellenzapfinsel.

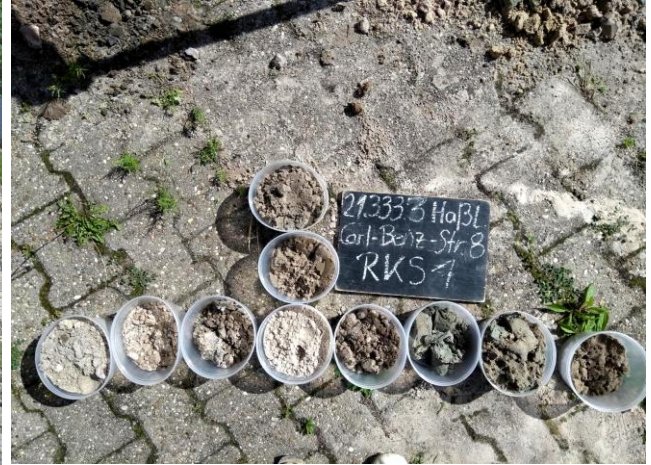
Bild 2: Blick auf das bei RKS/RP 1 aufgeschlossene und beprobte Bodenmaterial (Senkrechte Dosenanstellung: teilschichtbezogene Proben).

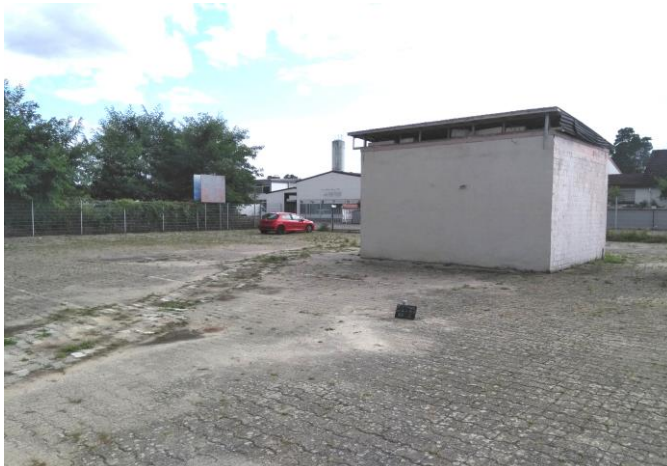
Bild 3: Der im erweiterten Grundwasserabstrom abgeteufte Erkundungspunkt RKS/RP 2 im Blick aus NO.

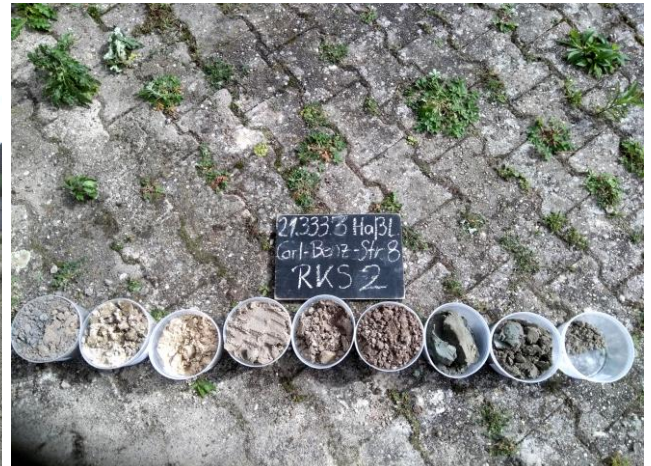
Bild 4: Aufgeschlossenes und beprobtes Bodenmaterial von RKS/RP 2.

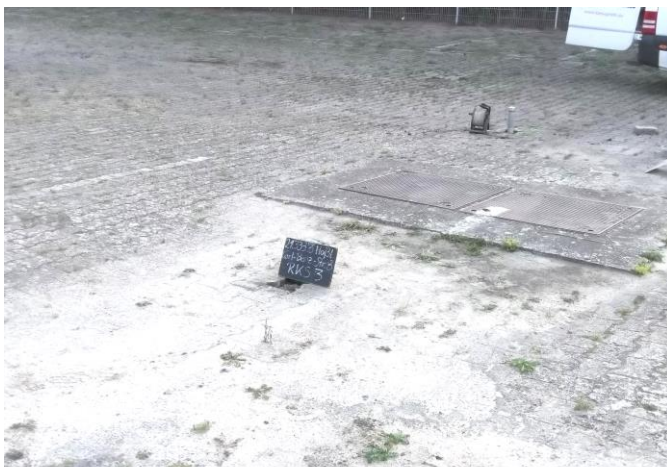
Bild 5: Der unmittelbar NW neben dem Tankdomschacht des unterflurig lagernden Kraftstofftankes abgeteufte RKS 3 im Blick nach O (Im re.Hintergrund: RKS/RP 4).

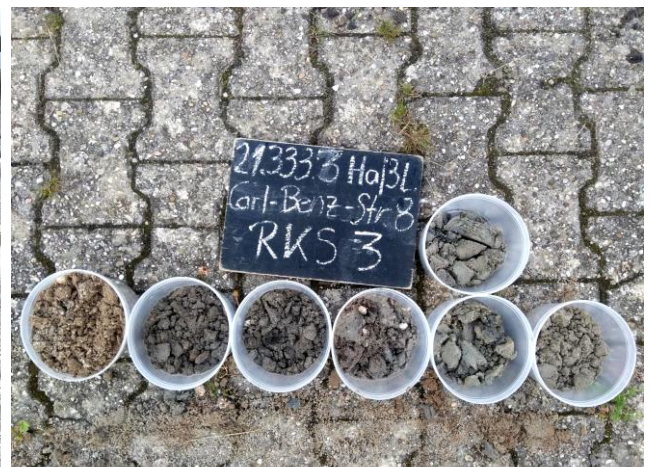
Bild 6: Nahaufnahme vom bei Erkundungspunkt RKS 3 aufgeschlossenen und beprobten, überwiegend organoleptisch unauffälligen Bodenmaterial.

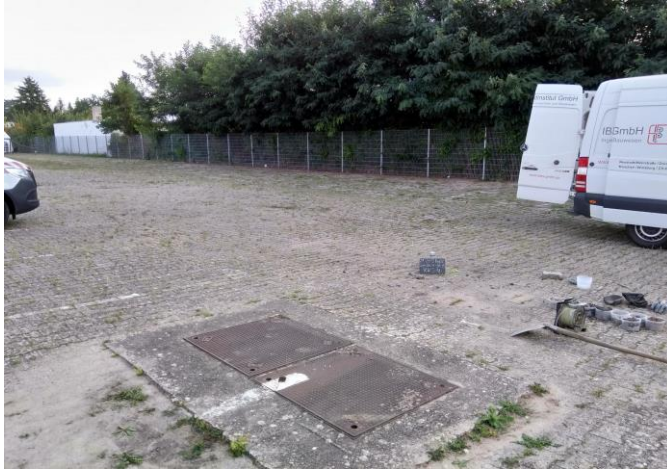
Bild 7: Tankdomschachtbereich mit im Grundwasserabstrom zum Tank abgeteufem Erkundungspunkt RKS/RP 4 im Blick aus W.

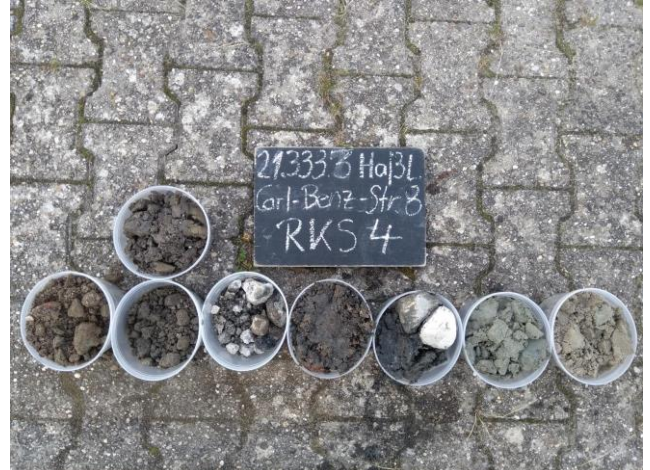
In Zusammenhang mit den, bei dem besonders organoleptisch auffälligen und damit belastungsrelevanten Erkundungspunkt RKS/RP 4 durchgeführten Boden-Spezialanalysen ergaben sich, unabhängig von den eigentlichen boden- bzw. wasserschutzrechtlichen Aspekten, ergänzende allgemeine Erkenntnisse zum festgestellten (offensichtlichen) Schaden. Im Zuge dieser Spezialanalysen wurde zum einen festgestellt, dass, mittels der zur Anwendung gekommenen sog. „Zymax-Methode“ zur Altersbestimmung eines MKW-Schadens (MKW = Mineralöl-Kohlenwasserstoffe), keine abschließende Aussage möglich ist (im Prüfbericht Anlage 7: n.b. = nicht bestimmbar), da diese (preisgünstige) Methode nur für max. 20 Jahre alte Schäden zur Anwendung kommen kann. Dies zugrunde legend kann damit jedoch der Schaden auf vor 2001 datiert werden. Die in Zusammenhang mit dieser Methode vorzunehmende Bestimmung des Kohlenwasserstofftyps (s. Chromatogramm – Anlage 7, Blatt 9) ergab zu etwa 99 % mittel- und schwerflüchtige Kohlenwasserstoffe, so dass es sich um den Kohlenwasserstofftyp „Bitumen“ handelt. Darauf Bezug nehmend und in Anbetracht der Nähe von RKS/RP 4 zum unterflurigen Tank, ist davon auszugehen, dass sich in der Bodenmatrix durch Kraftstoff abgelöstes Bitumen/Teer aus der Tankummantelung befindet.

Bild 8: Blick auf das bei RKS/RP 4 aufgeschlossene und beprobte, organoleptisch überwiegend sehr auffällige (dunkelgraue) Bodenmaterial.

Auch wenn aktuell noch nicht abschließend bekannt ist, ob dieser Benzinschaden definitiv ausschließlich von der ehem. Tankstelle/dem AS 5006 stammt und welche Ausdehnung dieser Schaden hat, sollte aus gutachterlicher Sicht, unter Berücksichtigung ökonomischer Gesichtspunkte (Kosten) sowie des Schadenalters und der Zusammenhänge von Boden-, Bodenluft- und Grundwasserbelastung, auf weitere Erkundungsmaßnahmen verzichtet und stattdessen ausschließlich eine Gefahrenabwehr, in Form einer komplexen Grundstückssanierung incl. Hebung (und Entsorgung) des unterflurigen KS-Lagertanks, realisiert werden.

Die Sanierung sollte, nach entsprechender Aufstellung eines Sanierungsplanes, neben o.g. Tankhebung und –entsorgung, den „klassischen“ Aushub des Bodens bei den beiden potentiellen Schadensbereichen ehem. Tankinsel und KS-Lagertankumfeld auf Basis organoleptischer Auffälligkeiten (Farbe, Geruch) und Freimessungsanalysen max. bis zu den Grundstücksgrenzen (horizontal) bzw. bis zum OZH = Basis des obersten Grundwasseraquifers – OGWL (vertikal) umfassen. Gleichzeitig wäre das anfallende Grundwasser, der in diesem Zusammenhang notwendig werdenden Grundwasserhaltung, durch entsprechende Maßnahmen (Ableitung über einen Ölabscheider/Filter) zu reinigen und, ebenfalls nach entsprechender Freimessung, dann wieder dem obersten GW-Aquifer bzw. der Schmutzwasserkanalisation zuzuführen oder als Gesamtcharge (= ohne Reinigung) mittels Tankfahrzeugen anderenorts (off site) zu entsorgen.

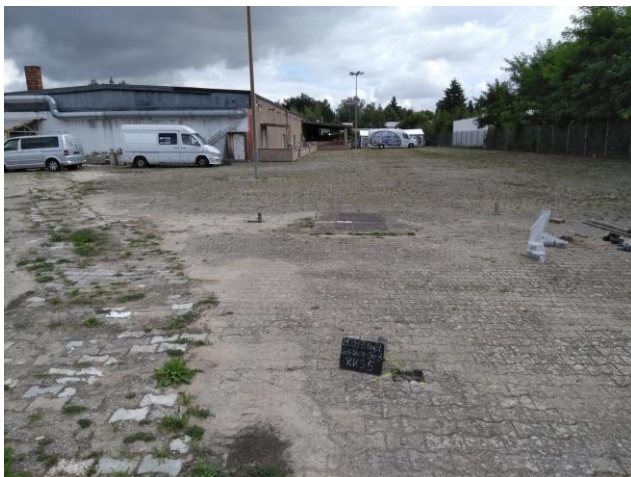
Bild 9: Blick nach NO/zur Fabrikstraße auf den, am SW-Ende des unterflurig lagernden Kraftstofftanks, abgeteuften Erkundungspunkt RKS 5.

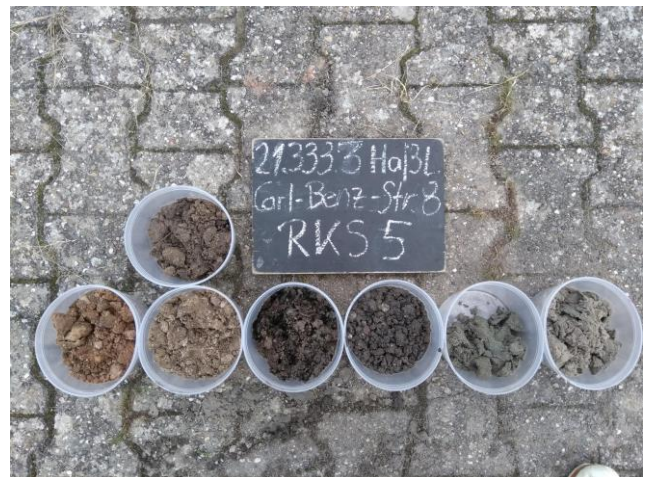
Bild 10: Das bei RKS 5 aufgeschlossene und beprobte Bodenmaterial war in erster Linie in den mittleren Bodenzonen farblich auffällig (dunkelgrau).

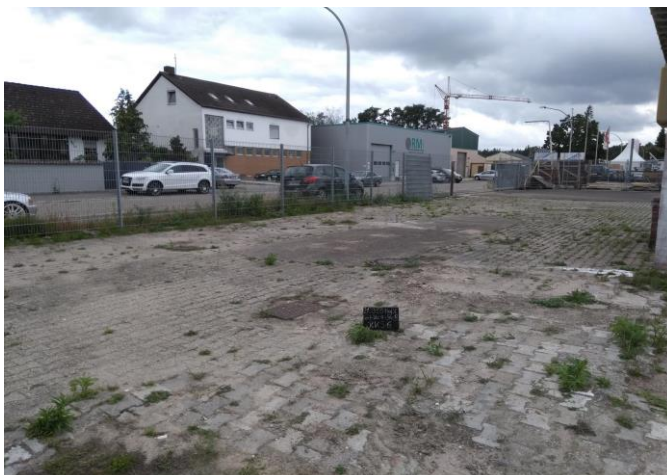
Bild 11: Blick aus O auf den Benzinabscheider mit dem direkt NO daneben abgeteuften Erkundungspunkt RKS 6 (Im Hintergrund: Grundfläche der ehem. Zapfinsel).

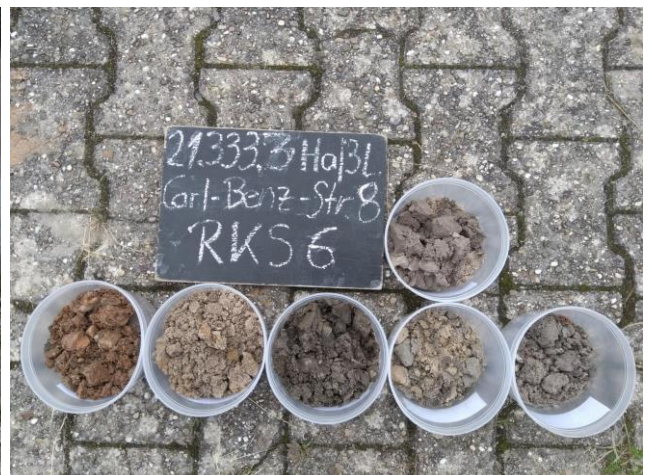
Bild 12: Bei Erkundungspunkt RKS 6 am Benzinabscheider aufgeschlossenes und beprobtes, überwiegend organoleptisch unauffälliges Bodenmaterial.

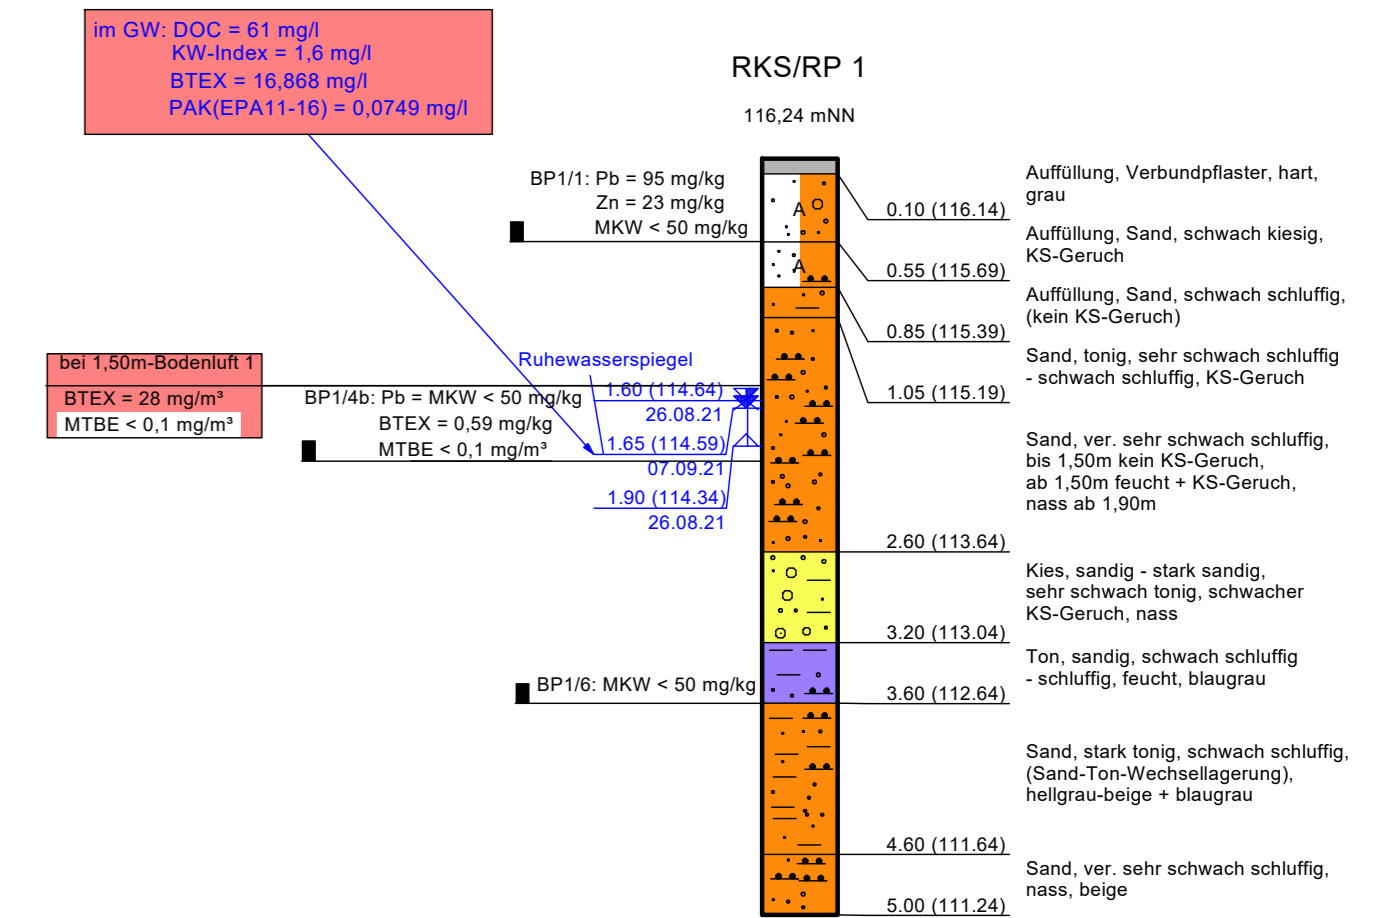
Zur besseren Veranschaulichung sind in den ingenieurgeologischen Schnitten und dem Einzelprofil in Anlage 4 die Parameter mit Prüfwert-/Maßnahmewertüberschreitungen farblich (gelb, rot) explizit hervorgehoben.

Ingenieurgeologischer Ost-West - Schnitt: Untersuchungsgebiet mit
Ergebnissen der umwelttechnischen Untersuchungen (Boden/Bodenluft/Grundwasser)
M. 1:25/50
